Exercício Final - Uma peça de uma bateadeira industrial feita em aço inox 304 rompeu em serviço após 1 ano de uso (fig.1). Determine:

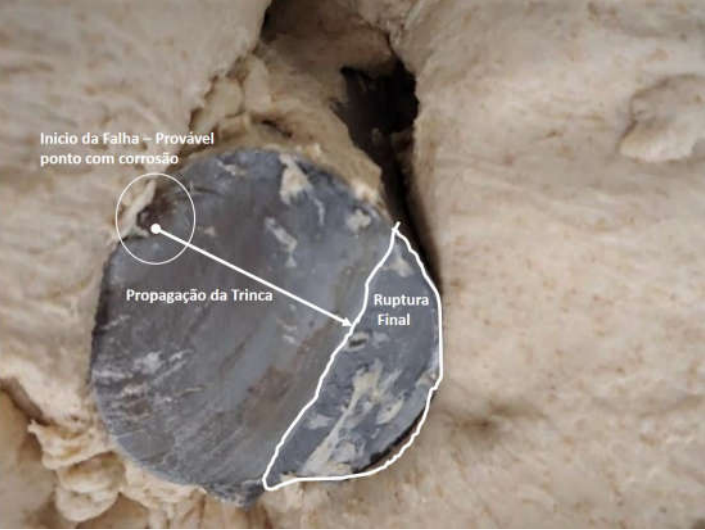
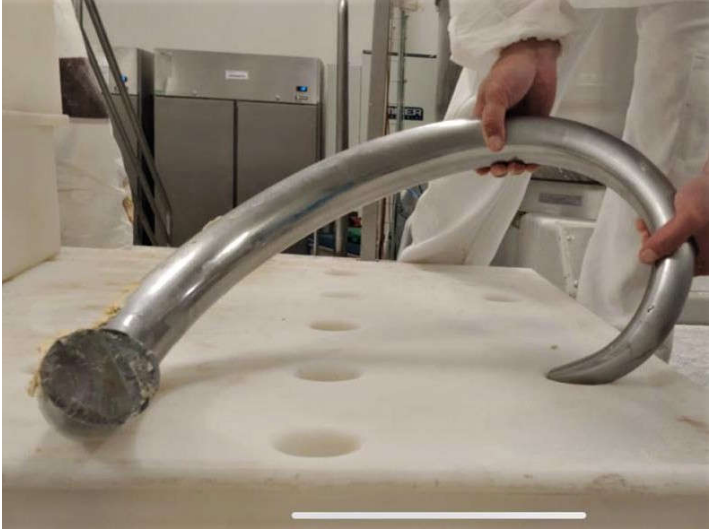
a) Pela figura pode ser visto que houve uma propagação por fadiga por flexão a partir de um ponto de corrosão. A fratura cresceu até aproximadamente 60 mm (0,06 m) onde então ocorreu a fratura frágil

b) Usando a fórmula de $K_{IC} = \sigma\sqrt{\pi a}$

$$100 = \sigma\sqrt{\pi \cdot 0,06}$$
$$100 = \sigma \cdot 0,43$$

$\sigma = 230 \text{ MPa}$

c) Uma vez que a trinca é superficial faria uma avaliação preliminar na região com um ensaio por líquidos penetrantes. A partir dai poderia criar algum reforço na região para minimizar o flexionamento da peça e que originou o processo por fadiga. Por ser um aço inox e haver um ponto de corrosão localizado provavelmente houve uso de alguma solução com cloro, talvez para limpeza, e que ficou acumulada na região. Portanto, analisaria a região para ver se há alguma saliência onde a solução poderia ficar retida vem como, faria a limpeza com outras substâncias não cloradas.
